RAPPORT D'ENQUÊTE AÉRONAUTIQUE
A02O0406

OSCILLATIONS EN ROULIS À L'ATERRISSAGE

DES AIRBUS A321-211 C-GJVX ET C-GIUF
EXPLOITÉS PAR AIR CANADA
À L'AÉROPORT INTERNATIONAL DE
TORONTO/LESTER B. PEARSON (ONTARIO)
LE 7 DÉCEMBRE 2002

Rapport numéro A02O0406

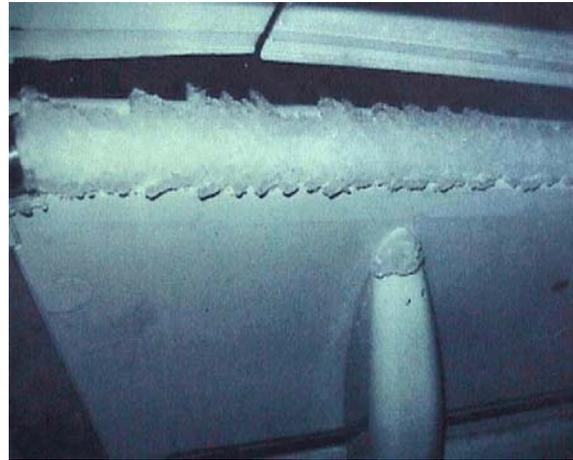
En décembre 1998, deux événements similaires se sont produits sur un Airbus A321 d'un exploitant étranger se posant en configuration CONFIG FULL dans des conditions givrantes. Les oscillations en roulis avaient été attribuées à une accumulation de givre, surtout sur les bords d'attaque des volets, au niveau de la fente entre les volets principaux et le caisson de voilure. Parce que les volets principaux des Airbus A320 et A321 sont similaires et qu'aucun événement de cette nature n'avait été signalé pour les Airbus A320, on avait estimé que les conditions givrantes avaient causé les événements, et aucune modification aux appareils n'avait été jugée nécessaire. Même si les volets principaux des Airbus A320 et A321 sont similaires, la conception de leurs volets est différente. L'Airbus A321 est équipé de volets à double fente, tandis que l'Airbus A320 a des volets à fente unique.

Photo 1. Accumulation de givre sur les bords d'attaque des volets principaux d'un Airbus A321 au cours de l'événement survenu en décembre 1998
